岩盤斜面崩壊の調査と対策工方針について

株式会社ソイル・ブレーン 駒崎友晴

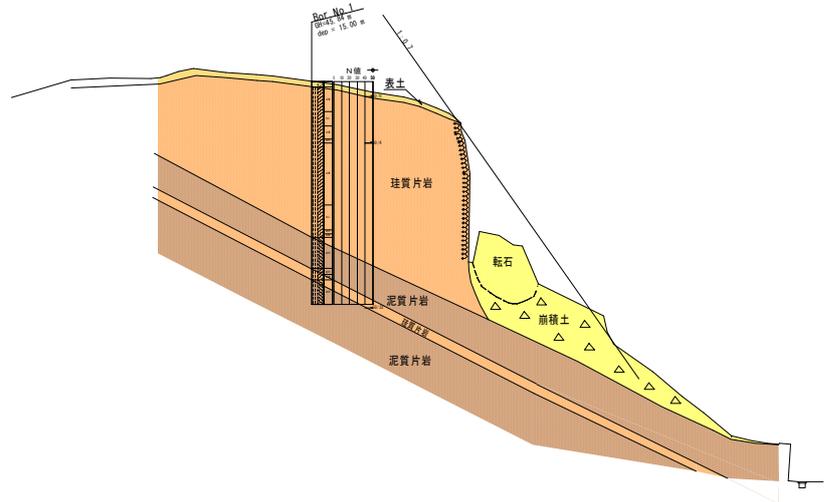
図1 地質断面図

中生代ジュラ紀の領家変成岩類分布域にある道路沿いの岩盤斜面で崩壊が発生した。崩壊は、ほぼ幅 20m、奥行 20m、高さ 15m で発生し、崩壊土砂及び岩塊により道路が塞がれた。調査地の基盤岩は雲母片岩帯の珪質片岩と泥質片岩の互層で構成され、珪質片岩が優勢、泥質片岩は地質構造から崩壊地内では低標高部に位置する(図1 地質断面図参照、図2に断面位置を示す)。

低標高部の泥質片岩は軟岩相当(D〜CL 級程度)の岩盤からなり、片理や節理が発達し、概ね走向N5° E、傾斜28° Wで低角度の片理面が流れ盤を形成しすべり面となっている。

これらの面の位置関係は図2及び図3に、崩壊部の地質構成は図1に示すとおりであり、本崩壊は珪質片岩部の強度低下に伴う分離による崩壊ないし流れ目に沿った岩盤すべりと判断した。

- a. 断面図において、下位に位置する泥質片岩は上位の珪質片岩に比べて風化による劣化が進み軟質であった。この泥質片岩の弱面が流れ盤となっている。

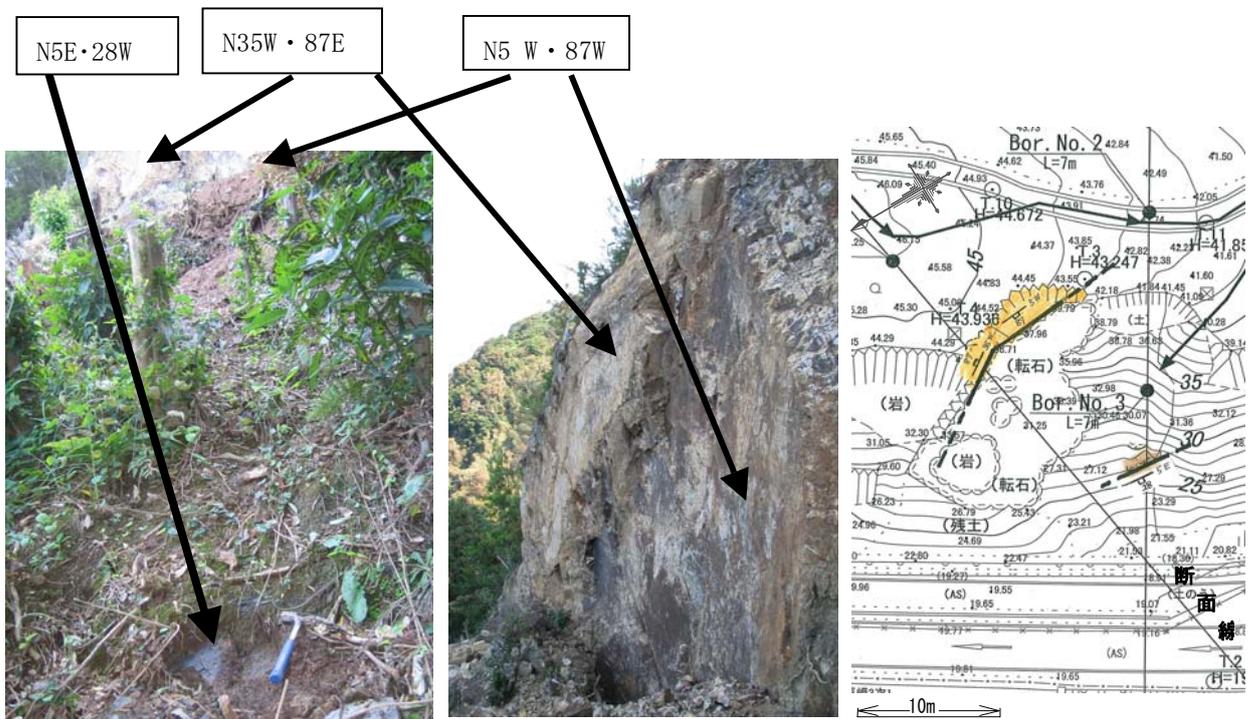
写真 1 低角度節理と滑落崖の位置

崩壊部の滑落崖を形成する珪質片岩はチャート起源の変成岩で、露頭では軟岩〜中硬岩相当(CL〜CM 級)の岩盤が確認された。高角度の節理面の発達が著しく、今回の岩盤崩壊はこれらの節理面に沿って地山から分離している。高角度の節理面(写真1〜2参照)の走向・傾斜はN5° W・87° WとN35° W・87Eの2面が卓越し、面には褐色の土砂が附着して崩壊前は土砂で充填された開口亀裂であったことを示す。

b. 珪質片岩の高角度節理面が平行に発達しており、壁状に立ち上がり分離面（滑落崖）となっている。

誘因は4月～5月にかけての降雨により、岩盤(珪質片岩)の高角度節理面に雨水が供給されたことにより間隙水圧が上昇したこと、および泥質片岩の強度低下が進んだため発生したものと推察される。

崩壊の形態は高角度の節理面と、低角度の片理面及び層理面が分離面となる「複合すべり崩壊」もしくは「ブロック崩壊」¹⁾である。

1. 崩落が懸念される部分の重量を軽減する。

珪質片岩に発達する分離面を利用して、階段状に排土して平均勾配1:0.5~0.8ののり面とする。

2. 表層の緩み部分が地山から分離しないように安定部分と一体化させる。

泥質片岩の流れ盤が存在することから、この部分の風化に伴う劣化により将来的にすべり面となる可能性がある。このためロックボルトやグラウンドアンカー等で安定地山に定着させる。

3. 表流水が高角度節理を通して岩盤内に浸入しないように表面排水対策を講じる。

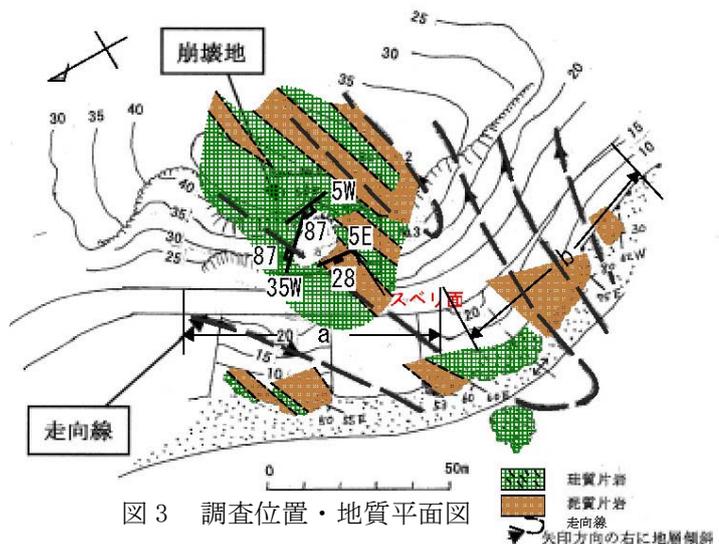
図 3 調査位置・地質平面図

以上、本崩壊地について崩壊の状況を述べたが、崩壊地を少し広い範囲からみると、本崩壊地は小山体の西側斜面に斜面方向と斜交する位置にあり、北北東-南南西に走る道路に面している。この小山体は東北東-西南西方向に長軸をもつほぼ楕円形を呈し、長軸の東西延長部の海岸沿いには露頭があり、ここから標高 46m をピークとした山体が立ち上がっている。崩壊地に近いこの海岸露頭には、地質構造の一つである‘背斜構造’が認められ、背斜軸の方向が上記の小山体の伸びの方向と一致している（図 3 参照）。この背斜構造の延長は崩壊地と反対側の東海岸でも確認された。

背斜構造を示すこの小山体の斜面は、区間 a（図 3 参照）の道路に対しては流れ盤構造を呈し層理面がすべり面となって崩壊する危険性があるが、区間 b の道路に対してはほぼ直交しており、層理面が分離面となって崩壊する危険性は少ないものと判定できる。

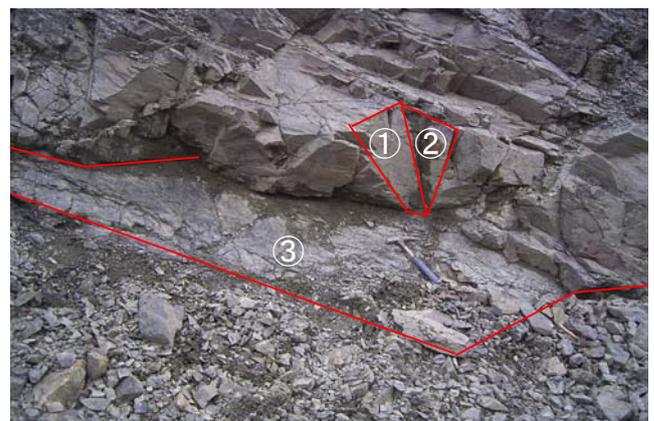
写真3 平面破壊とくさび破壊

中～古生層の玖珂層群相当層の砂岩・泥岩互層域にある工事中の切土のり面で崩壊が発生した。崩壊部周辺は泥岩が優勢で、層理面・弱い片理面・節理面が発達する。のり面に現れる泥岩は全般に硬質であるが、不連続面の組合せによりすべりが発生したものである。当該のり面については、のり面掘削の初期の段階に調査を行い、弱面解析によりのり面の適正勾配(1:1.8)を事前に提案した。しかし、諸事情により勾配 1:1.0 で施工された結果崩壊が発生した。図4に地質平面図を示す。また、発生した平面破壊およびくさび破壊の状況を写真3に示す。

- ①②・・・くさび破壊
- ③・・・平面破壊

切土のり面の適正のり勾配を事前に検討した。提案したのり勾配は表1に示すとおり1:1.8である。工事の範囲を縮小できるのり面对策工の併用も考えられたが、本のり面に関しては用地問題について解決したうえで適正のり勾配(1:1.8)での切土工事が計画されている。

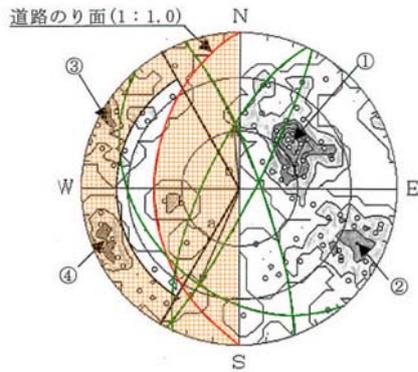
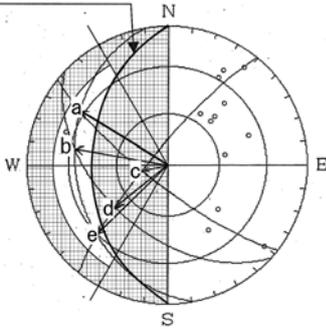
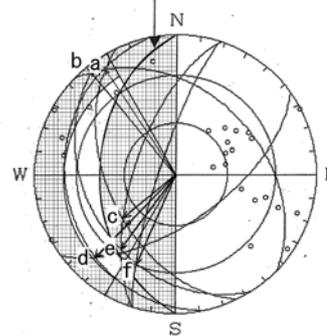
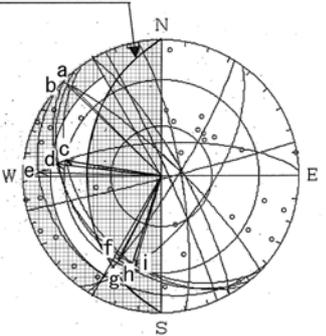
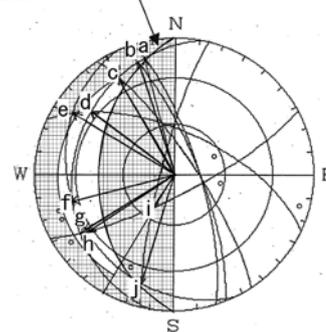
図5 シュミットネット解析

解析結果を図5に示し表1にまとめた。この結果、N41°W・37°Sの不連続面が最も顕著で他の面の延長を切って広く発達し単独の平面破壊を発生させる可能性が、24°～38°の傾斜角を有する不連続面の組合せがくさび破壊を発生させる可能性があることがわかった。

上記の①が最も顕著で他の面の延長を切って広く発達し、単独の平面破壊を発生させる。

(ネットの左半分の白抜き部分が破壊危険区域を示す。各ネット右の走向・傾斜は、平面破壊が面の極を、くさび破壊が不連続面交線の線構造の極を表わし、○印はこの危険区域内に入ることを示す。)

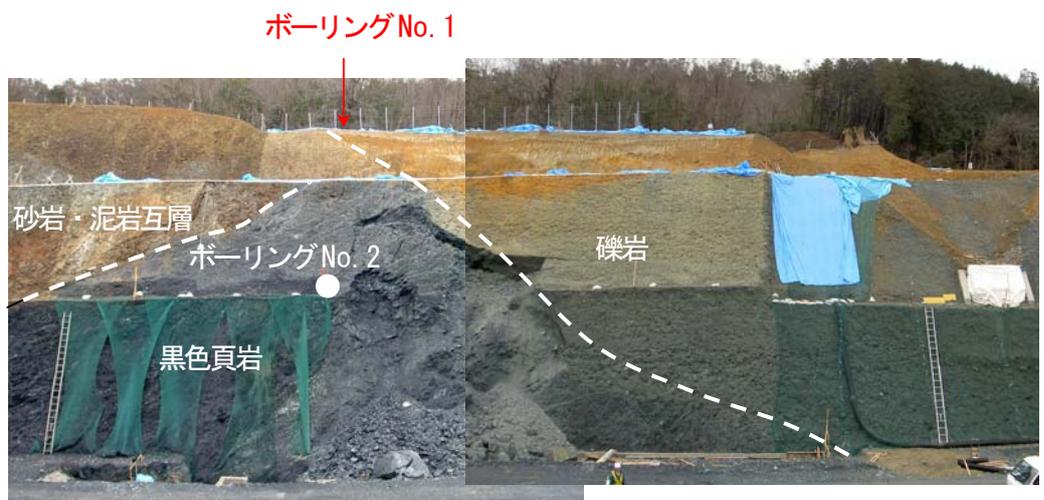
写真 4 のり面崩壊状況

中～古生層玖珂層群相当層の黑色頁岩からなる工事中の切土のり面で道路延長約 50m にわたり崩壊が発生した。黑色頁岩は剥離性の節理面が発達した軟岩で、高角度山差し断層が粘土化帯を伴って数条発達している。また崩壊部の黑色頁岩のり面は上位の礫岩層から供給されたと思われる浸透水により湿潤状態にある。図 7 に地質平面図、崩壊状況を写真 4 に示す。

崩壊は以下の素因・誘因が考えられる。

- ① のり面の下部に黒鉛化した黑色頁岩層が分布することで、崩壊はこの地質の分布範囲とほぼ一致している。黑色頁岩層内には高角度山差しの断層（N15° W・80W 系統）が数条発達し巾 2～5cm の粘土化帯を伴い、この断層の存在が変状に大きな影響を与えた。
- ② のり面掘削に伴う応力解放により、掘削前には地中で拘束状態にあった黑色頁岩層内の断層粘土部分の吸水膨張を促した。
- ③ 黑色頁岩層上位の礫岩層からの水が供給され易い地形状態であった。

上記3案のなかから、最も経済的で崩壊のり面对策の施工例が多い第3案(図9)を提案した。

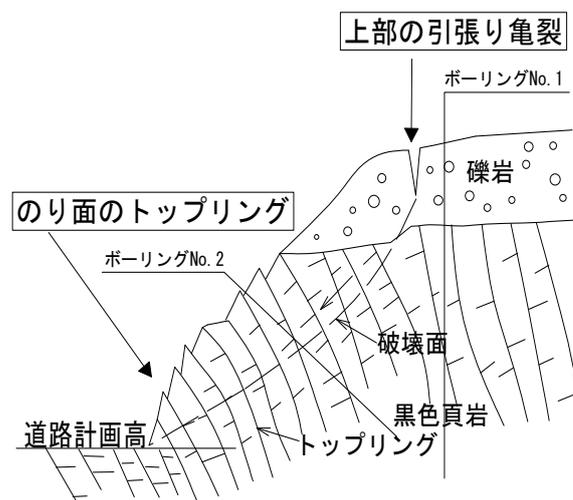
図8 崩壊模式断面図

のり面崩壊は模式的に図8で表わされる。図中の「上部の引張り亀裂」は現地踏査で確認された亀裂であり、「破壊面」は調査ボーリングで確認された破砕部に相当する。

上記した諸要因により、のり面のトップリングが発生し、のり面が道路側に変位するに伴い上部にすべり破壊が進行し亀裂が顕在化したものと思われる。
