岩盤斜面崩壊の調査と対策工方針について

株式会社ソイル・ブレーン 駒崎友晴

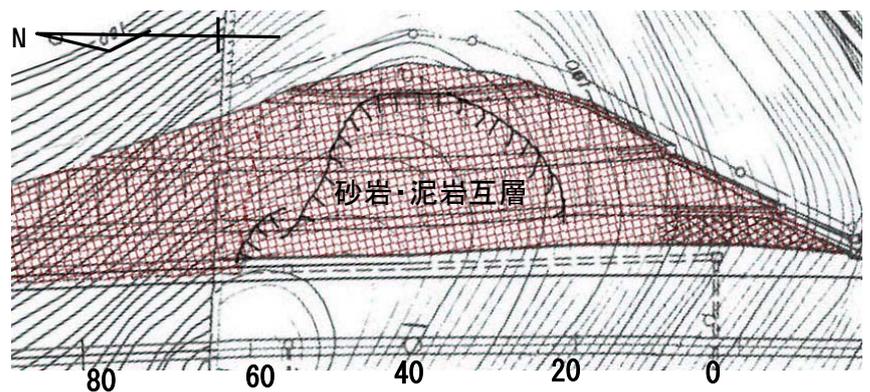
図4 地質平面図

中～古生層の玖珂層群相当層の砂岩・泥岩互層域にある工事中の切土のり面で崩壊が発生した。崩壊部周辺は泥岩が優勢で、層理面・弱い片理面・節理面が発達する。のり面に現れる泥岩は全般に硬質であるが、不連続面の組合せによりすべりが発生したものである。当該のり面については、のり面掘削の初期の段階に調査を行い、弱面解析によりのり面の適正勾配(1:1.8)を事前に提案した。しかし、諸事情により勾配 1:1.0 で施工された結果崩壊が発生した。図4に地質平面図を示す。また、発生した平面破壊およびくさび破壊の状況を写真3に示す。

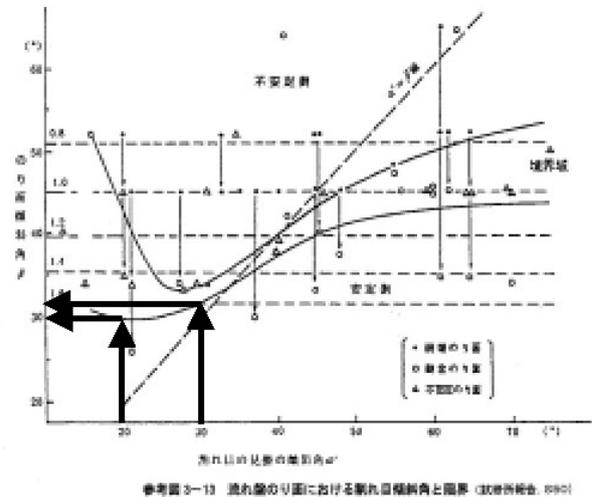
図6 流れ盤のり面における割れ目傾斜角と限界

また、表1に示すように、平面破壊の危険がある弱面ののり面に対する見掛けの傾斜角は30°、くさび破壊の危険がある弱面ののり面に対する見掛けの傾斜角は20°程度であるため、図6³⁾を参考に安定勾配(適正勾配)を決定した。

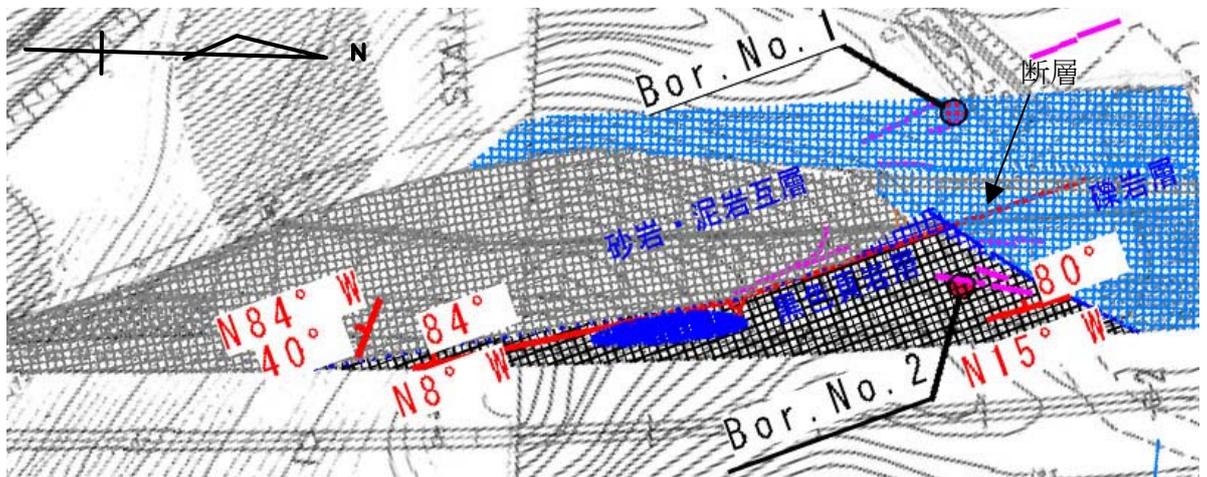
図 7 調査位置及び地質平面図

中～古生層玖珂層群相当層の黑色頁岩からなる工事中の切土のり面で道路延長約 50m にわたり崩壊が発生した。黑色頁岩は剥離性の節理面が発達した軟岩で、高角度山差し断層が粘土化帯を伴って数条発達している。また崩壊部の黑色頁岩のり面は上位の礫岩層から供給されたと思われる浸透水により湿潤状態にある。図 7 に地質平面図、崩壊状況を写真 4 に示す。

- ① のり面の下部に黒鉛化した黑色頁岩層が分布することで、崩壊はこの地質の分布範囲とほぼ一致している。黑色頁岩層内には高角度山差しの断層（N15° W・80W 系統）が数条発達し巾 2～5cm の粘土化帯を伴い、この断層の存在が変状に大きな影響を与えた。
- ② のり面掘削に伴う応力解放により、掘削前には地中で拘束状態にあった黑色頁岩層内の断層粘土部分の吸水膨張を促した。
- ③ 黑色頁岩層上位の礫岩層からの水が供給され易い地形状態であった。
